Kutatási elődokumentáció

## Szegényházi kápolna

**Esztergom, Simor János u. 128.  
hrsz.: 19271; műemléki törzssz.: 2373**

A szegényházi (Szűz Mária Bemutatása fogadalmi kápolna) értékleltára

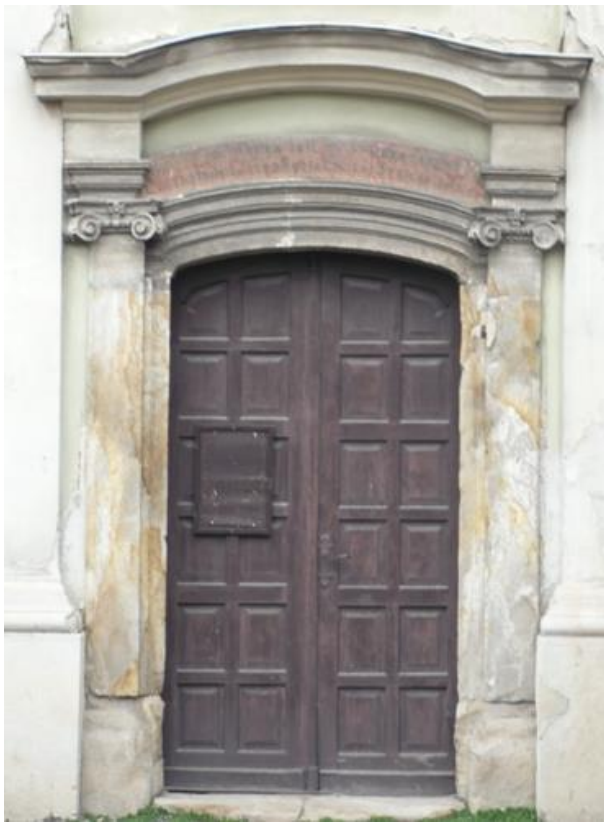
1. kép: A kapu és annak kő kerete

| Cím: Esztergom, Simor János utca 128; hrsz.: 19271; műemléki törzssz.: 2373 | | | | | | |
|---|---|---|---|---|---|---|
| kapu | 1 db | középső tengely | fa, két szárnyú; belül pácolt, lakkozott, kívül mázolt, barna; 2x3 vaspánttal és zsanérral | eredeti zárszerkezettel, alul és felül tolóretesszel | 19. század | <b>1., 4.</b> |
| kapukeret | 1 db | középső tengely | kő (Strázsa-hegyi mészkő és andezittufa), faragott; barokk ión pilaszterfővel | fölötte párkány; húzott | 1742 | <b>1., 2.</b> |

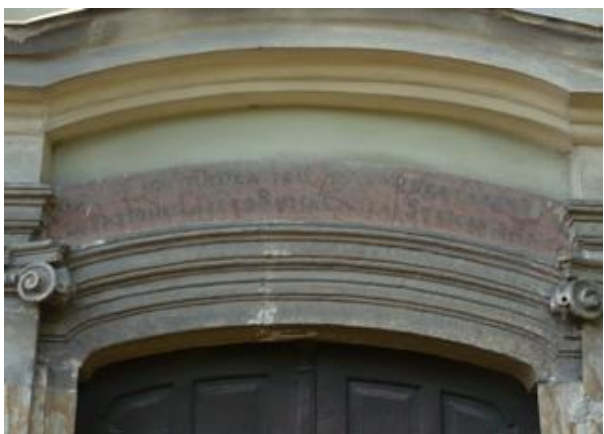
3. kép: A fogadalmi felirat a kapu felett

| Cím: Esztergom, Simor János utca 128; hrsz.: 19271; műemléki törzssz.: 2373 | | | | | | |
|---|---|---|---|---|---|---|
| feliratos tábla | 1 db | középső tengely; a kapu fölött, a kapu szemöldök-párkánya alatt | tardosi mészkő; rajta a fogadalmi felirat (kronogramma) | | 1742 | <b>3.</b> |

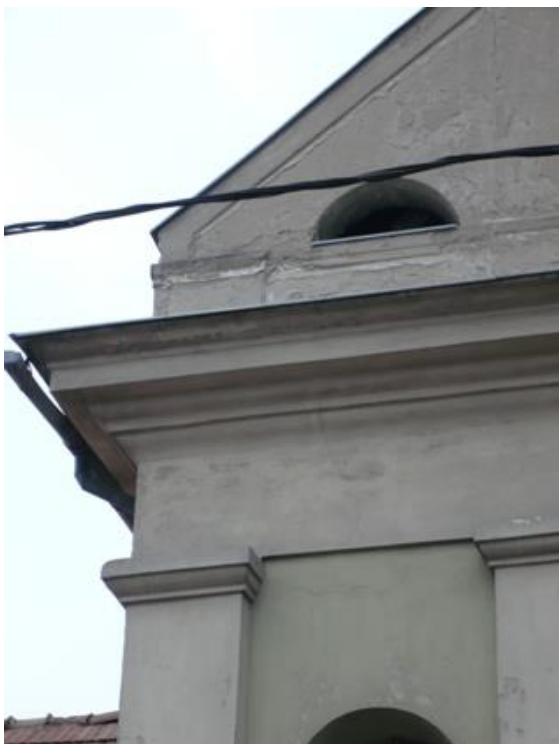
5. kép: A főhomlokzat főpárkánya

| Cím: Esztergom, Simor János utca 128; hrsz.: 19271; műemléki törzssz.: 2373 | | | | | | |
|---|---|---|---|---|---|---|
| főpárkány | | (részben az oldal-homlokzatokon is) | erősen tagolt | | 1839 | <b>5.</b> |

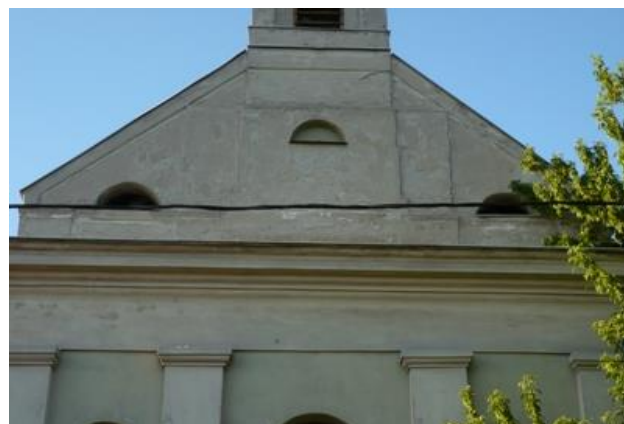
6. kép: Az attika

| Cím: Esztergom, Simor János utca 128; hrsz.: 19271; műemléki törzssz.: 2373 | | | | | | |
|---|---|---|---|---|---|---|
| attika | 1 db | | csonkolt háromszög alakú | | 1839 | <b>6.</b> |

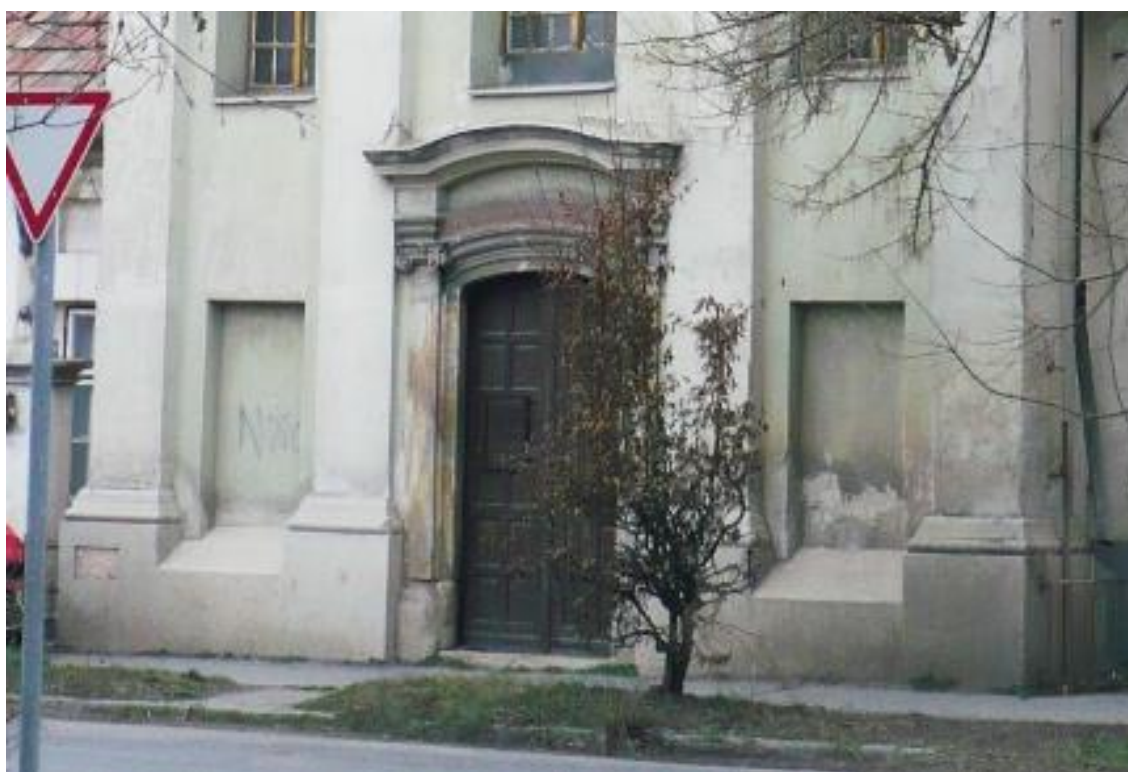
7. kép: A lábazat

| Cím: Esztergom, Simor János utca 128; hrsz.: 19271; műemléki törzssz.: 2373 | | | | | | |
|---|---|---|---|---|---|---|
| lábazat | | | vakolt; műkö hatású | | 19. század vége? | <b>7.</b> |

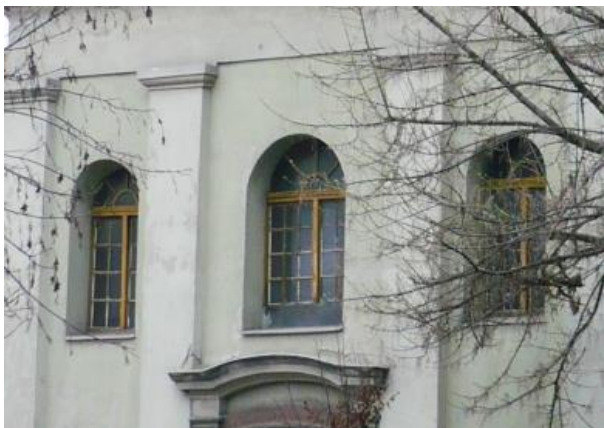
8. kép: A homlokzat emeleti ablakai

| Cím: Esztergom, Simor János utca 128; hrsz.: 19271; műemléki törzssz.: 2373 | | | | | | |
|---|---|---|---|---|---|---|
| ablak | 1 db | középső tengely | fa; félköríves záródású, fent és lent is osztott; sárgára mázolt | eredeti zárszerkezettel | 1839 | <b>8.</b> |
| ablak | 2 db | a két szélső tengely | fa; félköríves záródású, fent és lent is osztott; sárgára mázolt | eredeti zárszerkezettel | 1839 | <b>8.</b> |

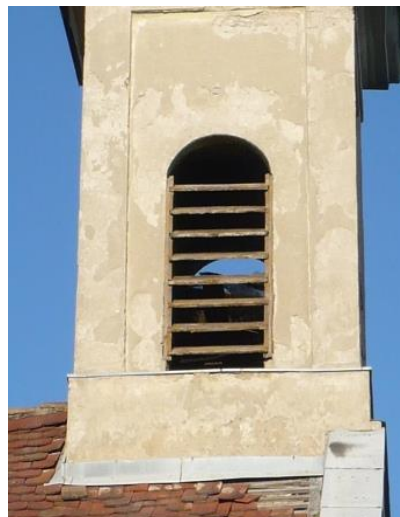
9. kép: Zsalugáter a torony ablaknyílásán

| Cím: Esztergom, Simor János utca 128; hrsz.: 19271; műemléki törzssz.: 2373 | | | | | | |
|---|---|---|---|---|---|---|
| zsalugáter | 4 db | torony ablaknyílásai | fa; barnára mázolt | | 1839? | <b>9.</b> |

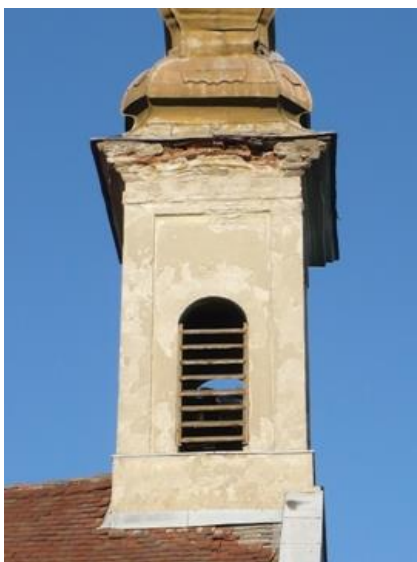
10. kép: Lizénák a tornyon

| Cím: Esztergom, Simor János utca 128; hrsz.: 19271; műemléki törzssz.: 2373 | | | | | | |
|---|---|---|---|---|---|---|
| lizéna | | a torony ablaknyílásai körül | húzott vakolat | | 1839 | <b>10.</b> |

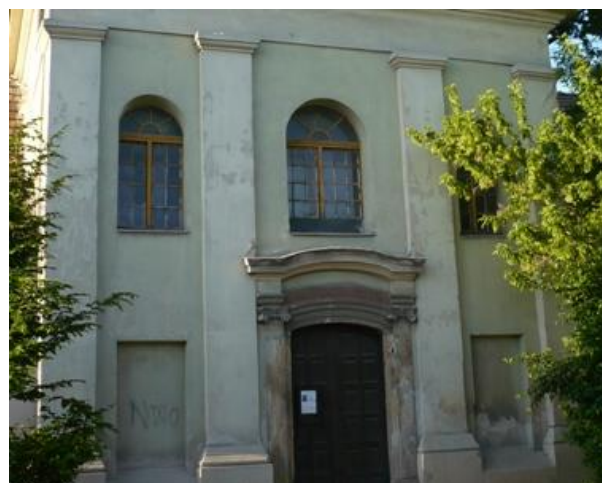
11. kép: A főhomlokzat pilaszterei

| Cím: Esztergom, Simor János utca 128; hrsz.: 19271; műemléki törzssz.: 2373 | | | | | | |
|---|---|---|---|---|---|---|
| pilaszter | 4 db | főhomlokzat | dór oszlopfővel | | 1839 | <b>11.</b> |

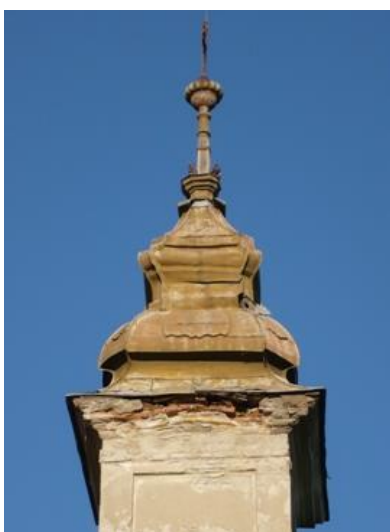
12. kép: A toronysisak

| Cím: Esztergom, Simor János utca 128; hrsz.: 19271; műemléki törzssz.: 2373 | | | | | | |
|---|---|---|---|---|---|---|
| toronysisak | | a tornyon | bádog | | 18. század ? | <b>12.</b> |

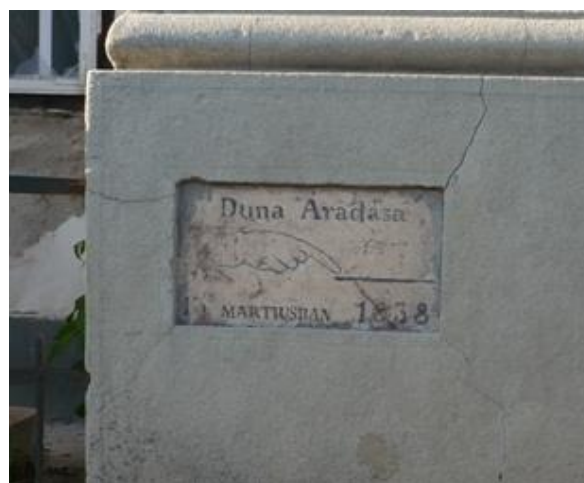
13. kép: Árvíz-szint-jelző tábla a lábazon

| árvízi szintjelző tábla | 1 db | a lábazon | tardosi mészkö; feliratos | | 1838 | <b>13.</b> |

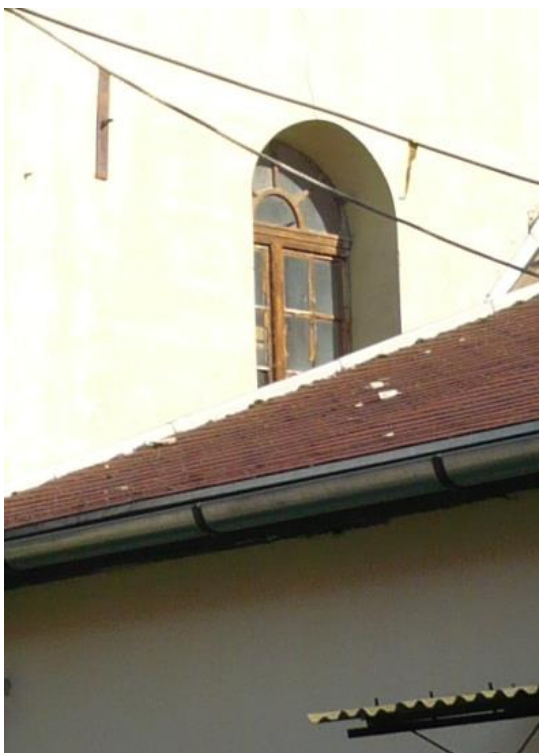
14. kép: Az oldalhomlokzat ablaka

| ablak | 1 db | nyugati oldalhomlokzat | félköríves záródású, fent és lent osztott; sárgára mázolt | eredeti zárszerkezettel | 1839 | <b>14.</b> |

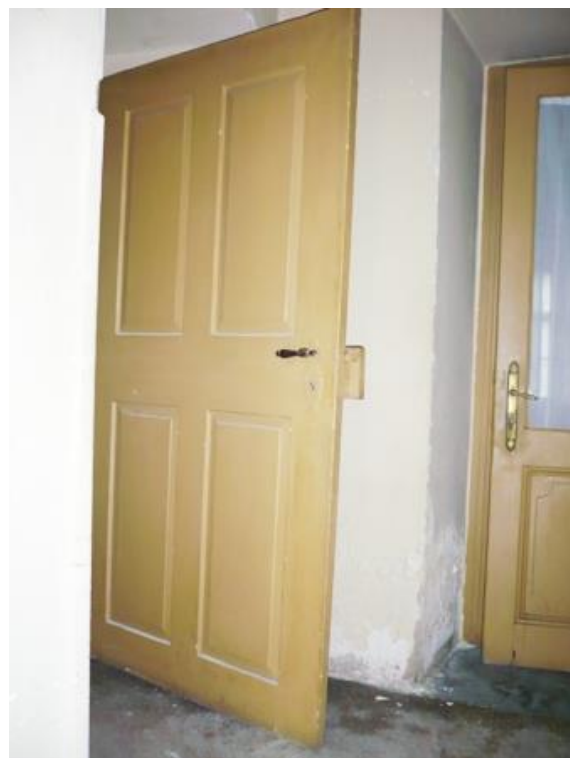
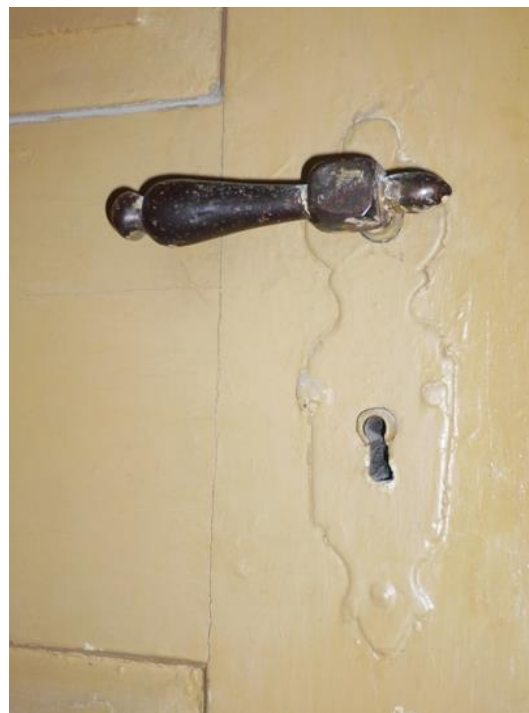
15. kép: Ajtó a kápolna nyugati falában

| ajtó | 1 db | nyugati oldalhomlokzat | fa; osztott, tömör; sárgára mázolt | eredeti zárszerkezettel | 1839? | <b>15., 17.</b> |

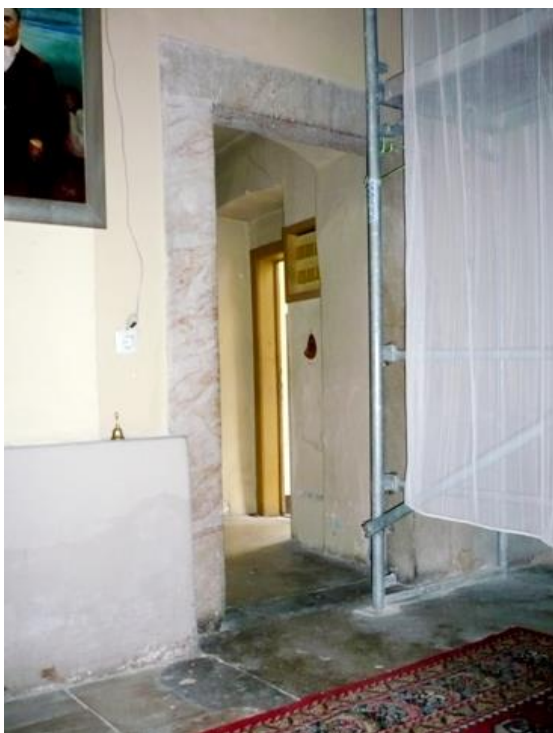
16. kép: A nyugati ajtó kő kerete

| ajtókeret | 1 db | nyugati oldalfal | kő (Strázsa-hegyi mészkö), stukkolt | | 1839? | <b>16.</b> |

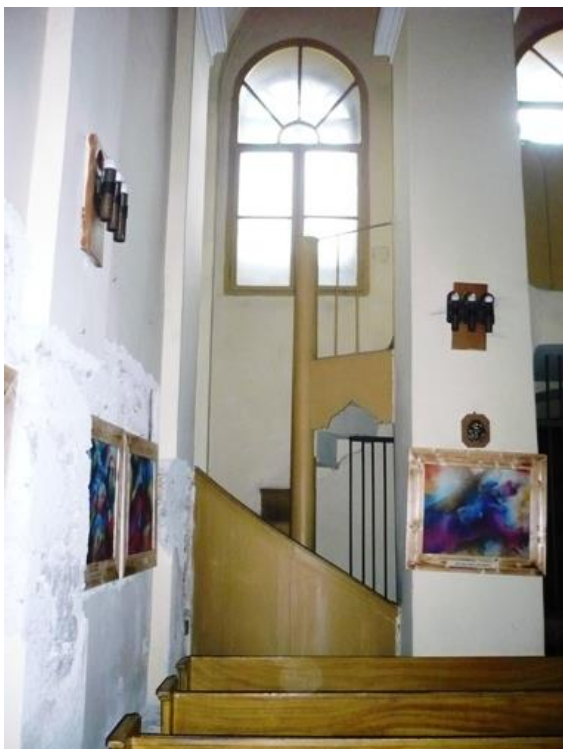
18. kép: A karzatra vivő csigalépcső

| karzatlépcső | 1 db | karzat | fa, fa mellvéddel (a karzaton vas korlát); sárgára mázolva | a földszintnél kapuszerűen kialakítva, boltívvel | 19. század utolsó harmada | <b>18.</b> |

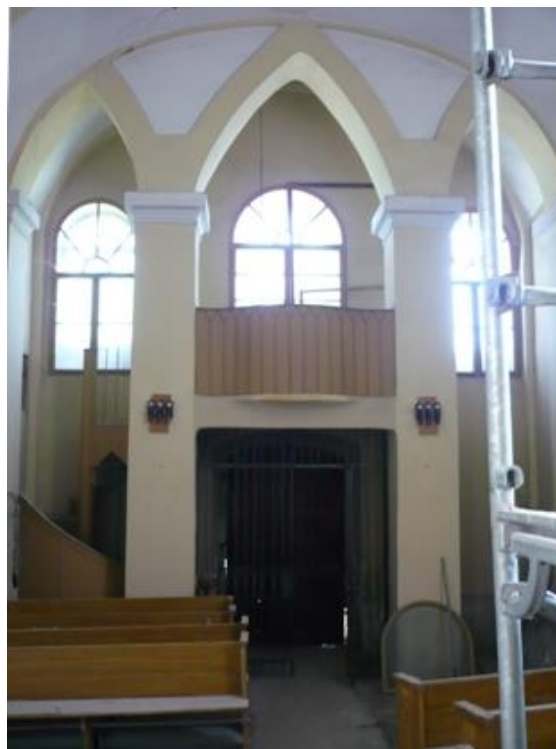
19. kép: A karzatpillérek

| ablak, belső | 1 db | középső tengely, belső szárnyak | félköríves záródású, fent és lent osztott; sárgára mázolt | eredeti zárszerkezettel | 1839 | <b>19.</b> |
| ablak, belső | 2 db | a két szélső tengely, belső szárnyak | félköríves záródású, fent és lent osztott; sárgára mázolt | eredeti zárszerkezettel | 1839 | <b>19.</b> |
| karzatpillér | 2 db | a karzat előtt, a padlótól a boltozatig | festett, sárga és fehér színű | | 19. század utolsó harmada | <b>19.</b> |

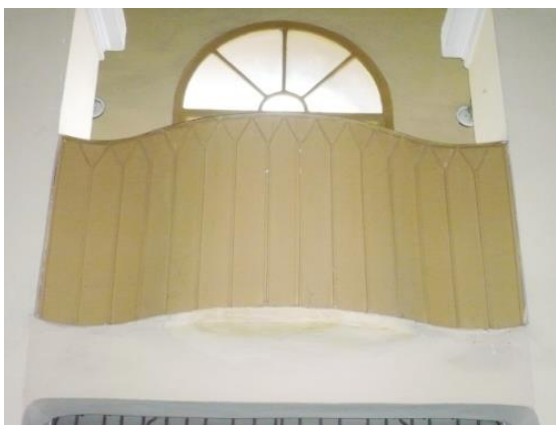
20. kép: A karzat mellvédje

| karzat mellvéd | 1 db | karzat középrésze | fa lemez, vasrács díszítéssel; sárgára mázolva | | 19. század utolsó harmada | <b>20.</b> |

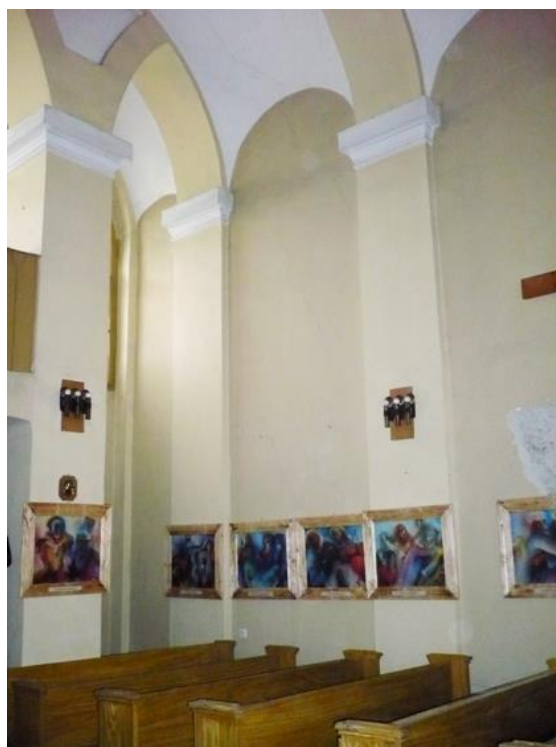
21. kép: A kápolnabelső falpillérei

| pilaszterek | 2 x 3 db | hajó oldalfalai | sárga festés; fehérre festett pilaszterfők | | 19. század | <b>21.</b> |

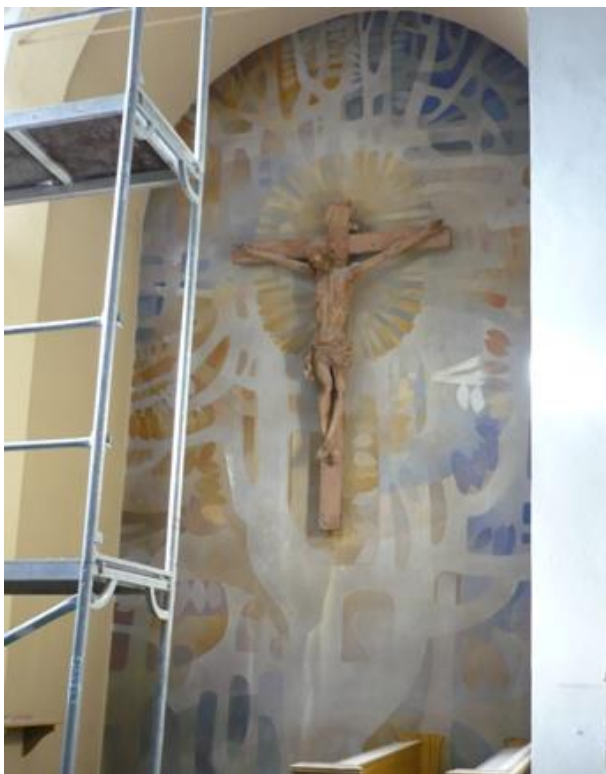
22. kép: Oltárkép a szentélyfalon

| oltárkép | 1 db | szentélyfal | Kákonyi Asztrik nonfiguratív alkotása | | 1970 | <b>22.</b> |

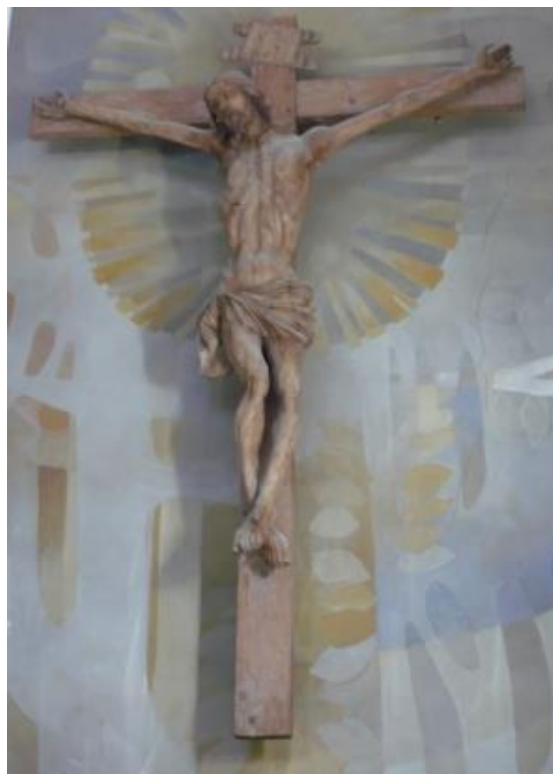
23. kép: A szentélyfal fa feszülete

| feszület | 1 db | szentélyfal, a falkép előtt | fa, pácolt | fa korpusszal | 18. század? | <b>23.</b> |

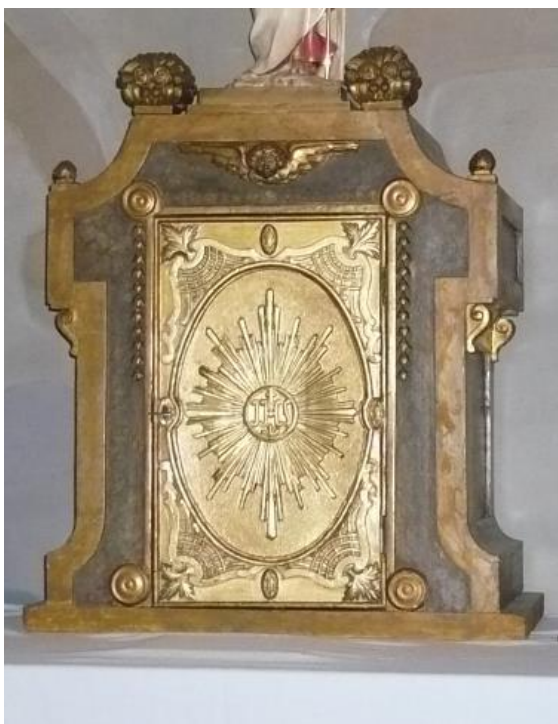
24. kép: A tabernákulum

| tabernákulum | 1 db | szentély | fa, festett | sárgaréz, trébelt ajtóval | 19. század eleje | <b>24.</b> |

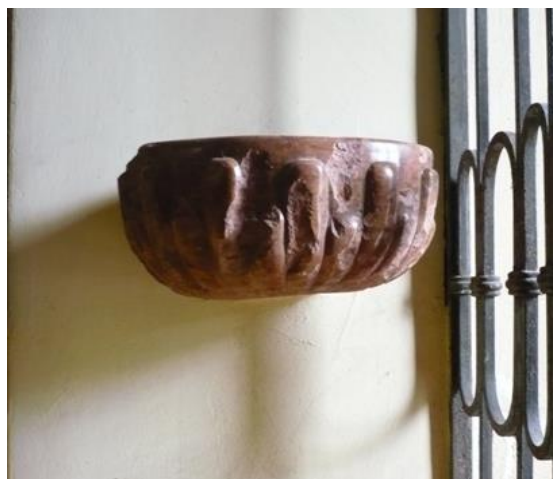
25. kép: Szenteltvíz-tartó a karzatpilléren

| szenteltvíztartó | 1 db | karzatpillér, földszint | tardosi mészkő, faragott | sérült | 18. század? | <b>25.</b> |

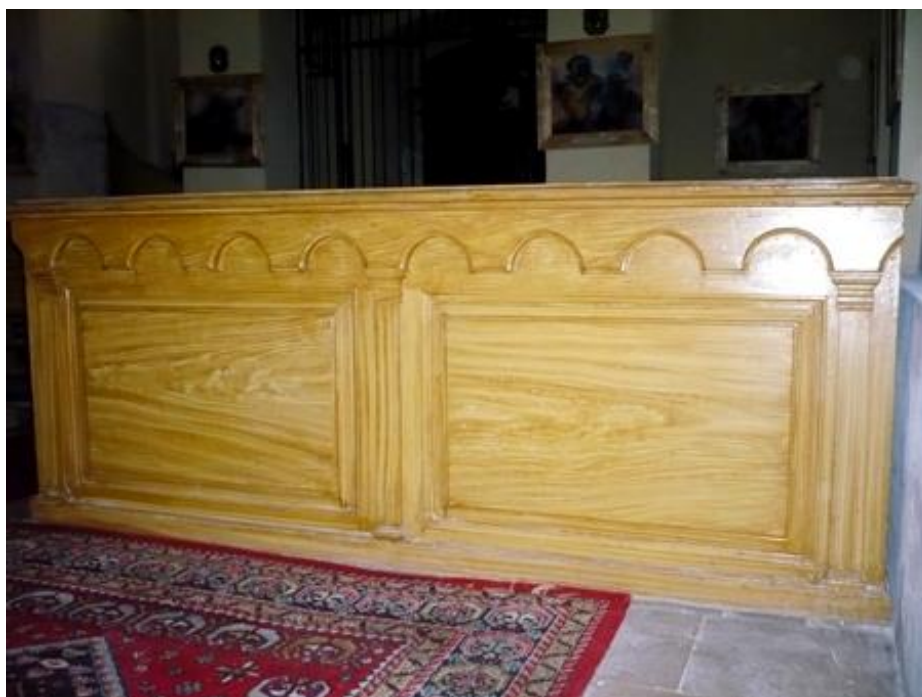
26. kép: A kápolna padsora

| padok | 2 db | hajó | fa, architektonikus díszítéssel (stilizált ívsoros párkánnyal, pillérekkel); flóderezett | | 19. század vége? | <b>26.</b> |

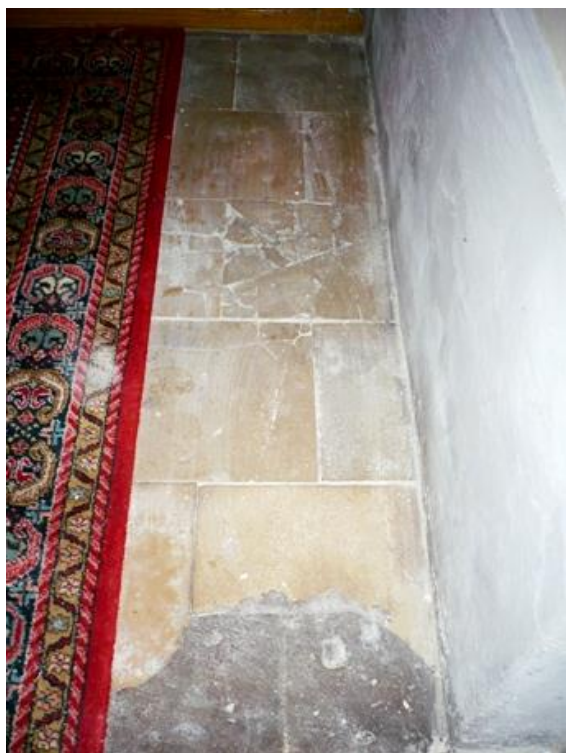
27. kép: Kő burkolat a keleti padsor alatt

| kelheimi kő lap | több m2 | a nyugati padok alatt | | sérültek, töröttek | 19. század ? | <b>27.</b> |

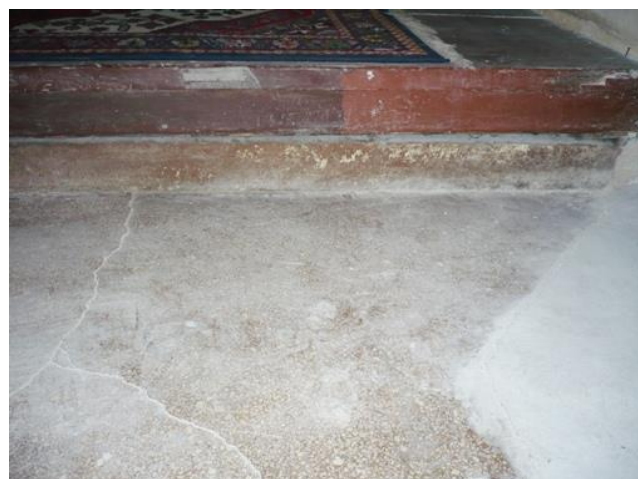
28. kép: Terazzo burkolat a szentély előtt

| terrazzo | több m2 | a padok között, a szentély előtt | fehér szemcsés | repedezett | 19. század ? | <b>28.</b> |
